**RAPPORT D'ENQUÊTE MARITIME**  
**M04L0066**

**CHAVIREMENT**

**D'UN RADEAU FLUVIAL PNEUMATIQUE**  
**DANS LA RIVIÈRE MAGOG**  
**À SHERBROOKE (QUÉBEC)**  
**LE 19 JUIN 2004**

## Rapport numéro M04L0066

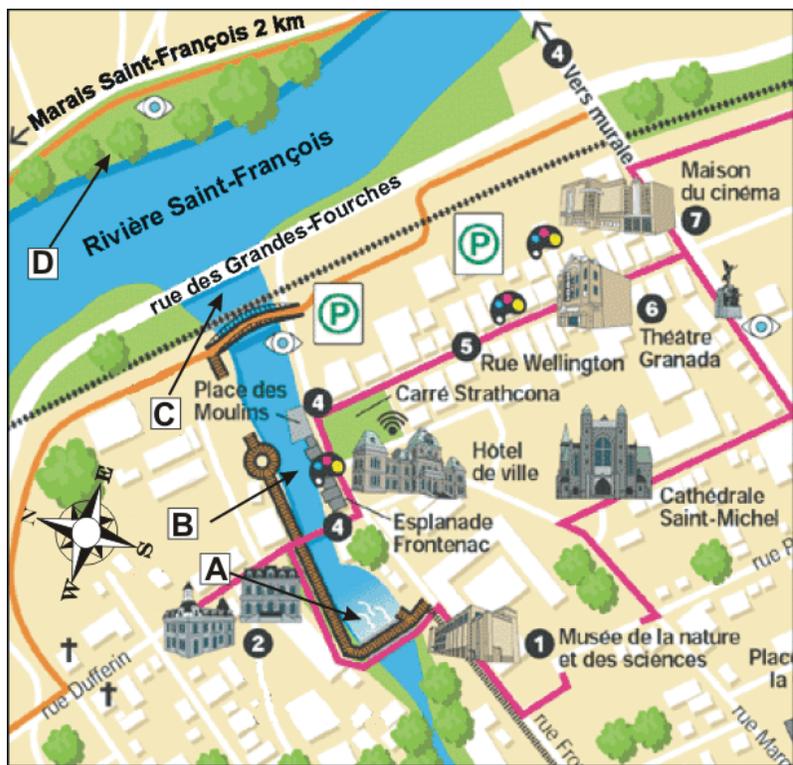
**Figure 1.** Centre-ville de Sherbrooke. Du point A, au barrage Abénakis, jusqu'au point B, les rapides s'étendent sur environ 500 m. Le point C indique l'embouchure de la rivière Magog où le VFI et la pagaie ont été retrouvés. Le parc Saint-François (D) est le lieu de rencontre des participants. Cette carte est tirée du site Web de Sherbrooke, Cité des rivières à l'adresse [www.citedesrivieres.com](http://www.citedesrivieres.com), page consultée le 19 octobre 2005.
